Numéro 4/2013

Feedback

TP 6980F
(4/2013)

Rapports de difficultés en service de l'aviation canadienne

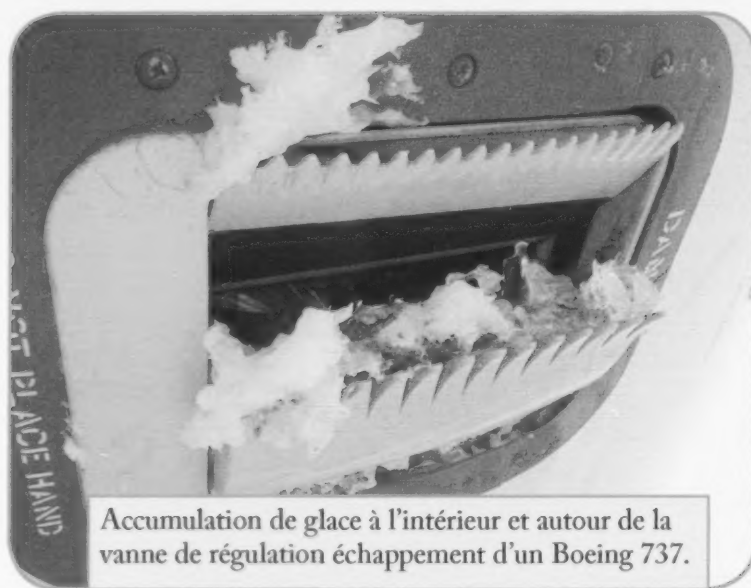
Selon la déclaration de l'exploitant, l'ouverture du raccord à quatre voies aurait été provoquée par le gel d'une conduite d'eau. Après avoir examiné cette défaillance, on a découvert que la firme Boeing avait publié à ce sujet l'article de FLEET TEAM 737NG FTD-38-07001.

Accumulation de glace à l'intérieur et autour de la vanne de régulation échappement d'un Boeing 737.

En résumé, dans cet article Boeing conseille aux exploitants de faire preuve de vigilance pendant les opérations de manutention au sol par temps froid en ce qui a trait à la pièce de réf. AMM 12-33-01/02 pour prévenir un tel incident. Il est également mentionné que le bulletin de service 737-38-1057 de Boeing est disponible pour l'ajout d'une enveloppe, de purgeurs et de réchauffeurs au raccord à quatre voies, ainsi que le remplacement de diverses conduites rigides par des tuyaux flexibles chauffés ou non chauffés. ✱

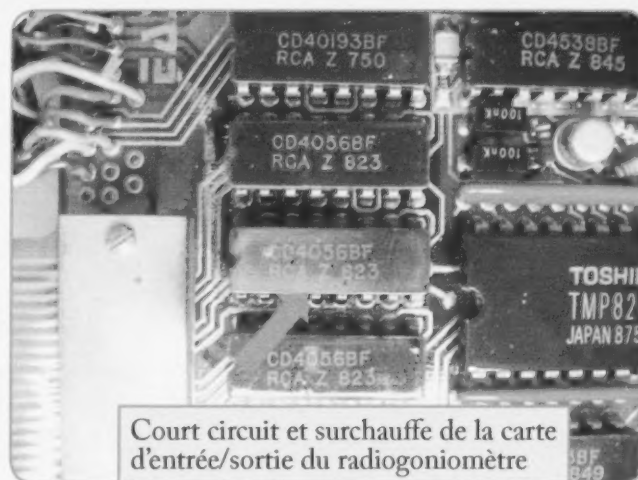
« On n'a pu établir la cause fondamentale de la surchauffe, mais il pourrait s'agir d'un court circuit entre la masse et les signaux des feux de transfert de +28 V c.c. se trouvant :

- aux voyants verts DS3 ou DS4 (potentiellement causé par une infiltration d'eau)*

Il importe de souligner que les deux scénarios de cette conclusion mentionnent des dommages potentiellement causés par des corps étrangers (FOD).

Court circuit et surchauffe de la carte d'entrée/sortie du radiogoniomètre

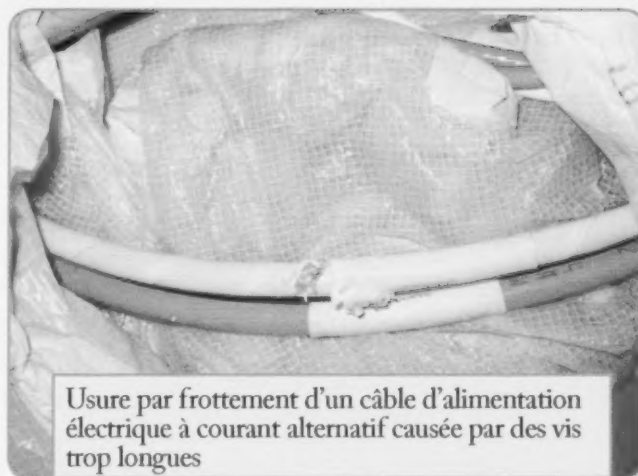
Peu avant la mise en service opérationnel de l'appareil, un atelier de finition intérieure situé à l'étranger avait procédé à la finition intérieure du compartiment à bagages, laquelle comprenait l'ajout d'une lisse supérieure pour supporter les panneaux de plafond. Il a été subséquemment découvert que les vis et les boulons utilisés pour l'installation de la lisse étaient trop longs et qu'ils frottaient contre le câble d'alimentation électrique de l'alternateur n° 1. Ce câble passe au-dessus des panneaux dans une zone inaccessible que l'installateur ne pouvait pas voir lors de l'installation des vis inappropriées.

Peu après, il a été découvert que ces vis avaient endommagé le revêtement isolant du câble d'alimentation et possiblement le conducteur du câble. Le titulaire du document d'approbation de conception publiera prochainement une instruction technique de réparation pour corriger le problème.

Usure par frottement d'un câble d'alimentation électrique à courant alternatif causée par des vis trop longues

Le défaut susmentionné, qui aurait pu causer d'importants problèmes en vol, était entièrement évitable.

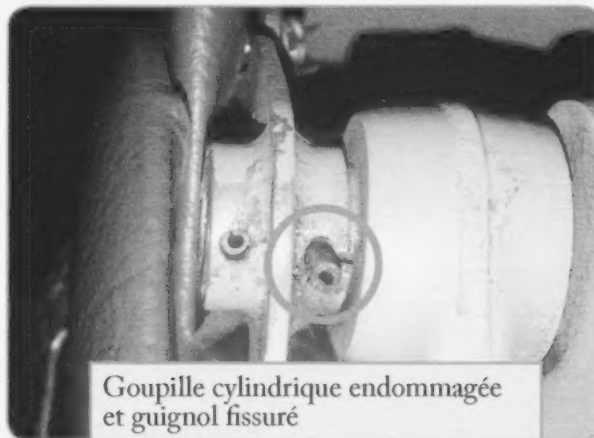
Il y a été découvert que les guignols étaient fissurés au niveau où ils se connectent à la zone soudée du renvoi d'angle, des côtés gauche et droit. Les goupilles cylindriques qui retiennent le guignol du côté gauche s'étaient partiellement cisaillées, ce qui avait transféré la charge sur deux des quatre trous et avait apparemment causé l'élargissement des fissures. Les guignols situés du côté droit étaient moins endommagés, et les goupilles étaient intactes de ce côté. Une défaillance complète des guignols ou des goupilles de fixation aurait pu faire que le dossier du siège s'incline entièrement sans avertissement.

Goupille cylindrique endommagée et guignol fissuré

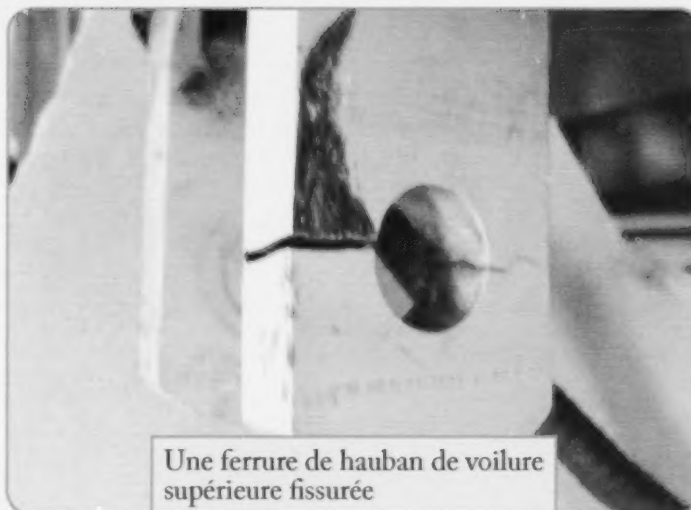
Au cours d'une inspection périodique de la voileure, on a découvert une importante fissure dans la partie arrière d'une ferrure de hauban de voileure supérieure. La poursuite de l'inspection a permis d'établir que la fissure située au niveau de l'oreille de la ferrure n'avait laissé que 6,35 mm (¼ pouce) de matériau intact.

Heureusement, les ailes du Cessna 208 sont retenues à l'aide d'haubans externes redondants (deux arbres et deux ferrures). Cette marge de robustesse supplémentaire, intégrée à la définition de type, garantit une marge de sécurité.

Une ferrure de hauban de voileure supérieure fissurée

La firme Cessna prévoit prendre une mesure corrective et procédera à des essais cycliques supplémentaires des haubans d'aile pour vérifier si l'intervalle d'inspection présentement prévu au chapitre 4 du manuel de maintenance du modèle 208 est adéquat. Cessna est également d'avis que pour tout appareil exploité sur flotteurs, on devrait appliquer les intervalles d'inspection pour conditions difficiles plutôt que les intervalles typiques. Le manuel de maintenance de Cessna sera révisé en conséquence. ✖

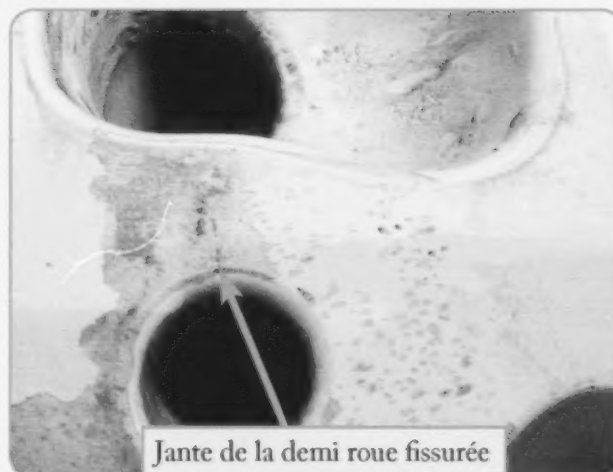
Dans le cadre d'une procédure de révision périodique en atelier, une fissure longue de 1,778 cm (0,700 pouce) sur la demi roue extérieure a été trouvée. Une inspection par courants de Foucault haute fréquence (HFEC) a été effectuée pour trouver cette fissure. Cette fissure avait pris naissance sur la surface de contact entre le rayon et le trou de boulon.

Jante de la demi roue fissurée

Cette fissure a été découverte au moyen de la technique utilisant les HFEC. L'Aviation civile de Transport Canada met l'accent sur l'importance des inspections visuelles minutieuses dans le cadre de toutes les vérifications extérieures quotidiennes et d'entretien de tout matériel en rapport avec le train. ✖

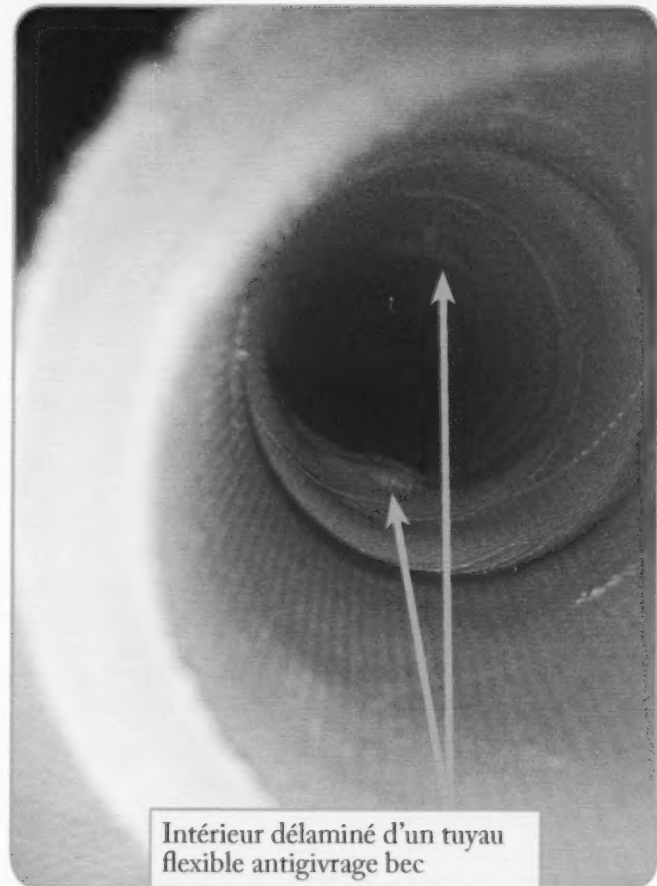
Les quatre tuyaux d'antigivrage bec ont été envoyés aux experts techniques spécialisés en matière de maintien de la navigabilité de Dassault (Falcon). Grâce à leurs efforts d'enquête, ils en sont venus à la conclusion qu'en raison de la torsion ayant pu être exercée sur le tuyau lors de l'installation, il se pouvait qu'il y ait eu accumulation de chaleur et délamination. En raison de cette possibilité, toutes les procédures d'installation visées du manuel de maintenance de l'aéronef ont été revues.

Intérieur délamинé d'un tuyau flexible antigivrage bec

De plus, la limite de navigabilité à périodicité fixe a été réduite en la faisant passer de 700 à 400 heures pour ce tuyau antigivrage.

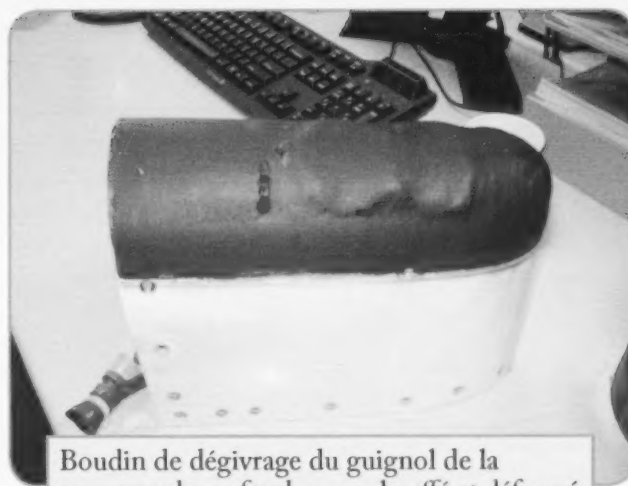
L'enquête de maintenance approfondie a permis de saisir exactement ce qu'indiquait le voyant de panne ambre. ✖

Boudin de dégivrage du guignol de la gouverne de profondeur surchauffé et déformé

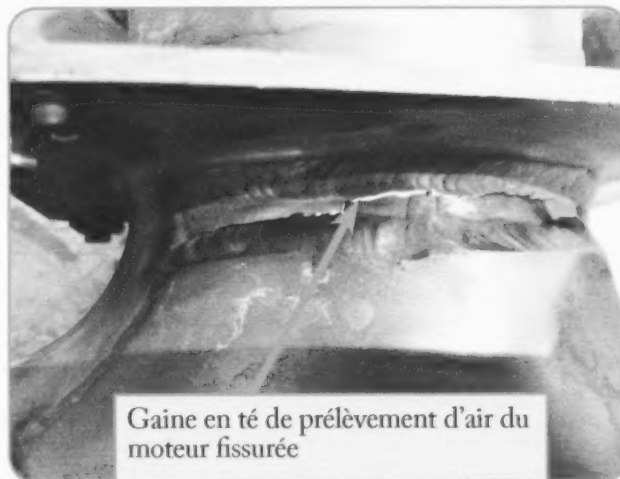
Dans le cadre d'une tâche d'inspection de maintenance périodique, une fissure dans la gaine en té de prélèvement d'air du moteur se trouvant sous le prérefroidisseur, sur le mât de droite, a été découverte.

Il s'agirait du deuxième rapport de difficulté en service (RDS) effectué par l'exploitant au cours de la dernière année concernant ce type de défaillance de la gaine en té.

Gaine en té de prélèvement d'air du moteur fissurée

Le titulaire de certificat de type responsable de cet aéronef a été avisé, et Transports Canada, Aviation civile avise tous les propriétaires, exploitants et responsables de la maintenance d'Embraer 170 de porter une attention particulière à cette région et à la gaine. ✖

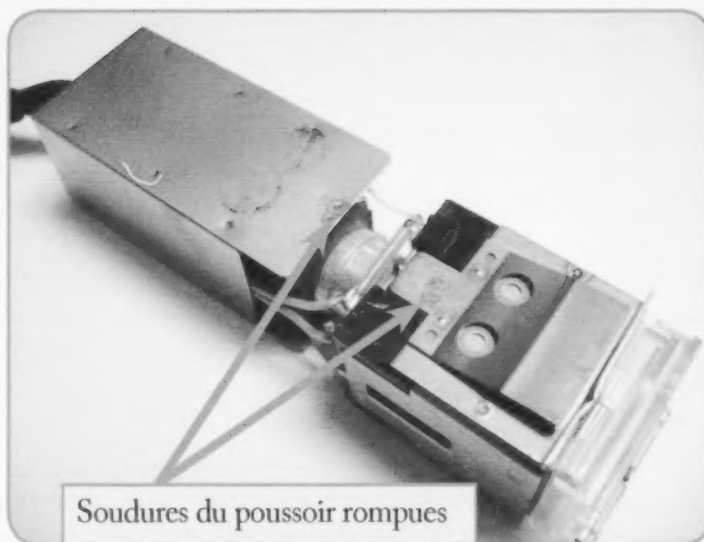
Une défaillance d'avertissement comme celle-ci peut être aussi grave qu'une vraie défaillance due à un incendie moteur. ✖

Soudures du poussoir rompues

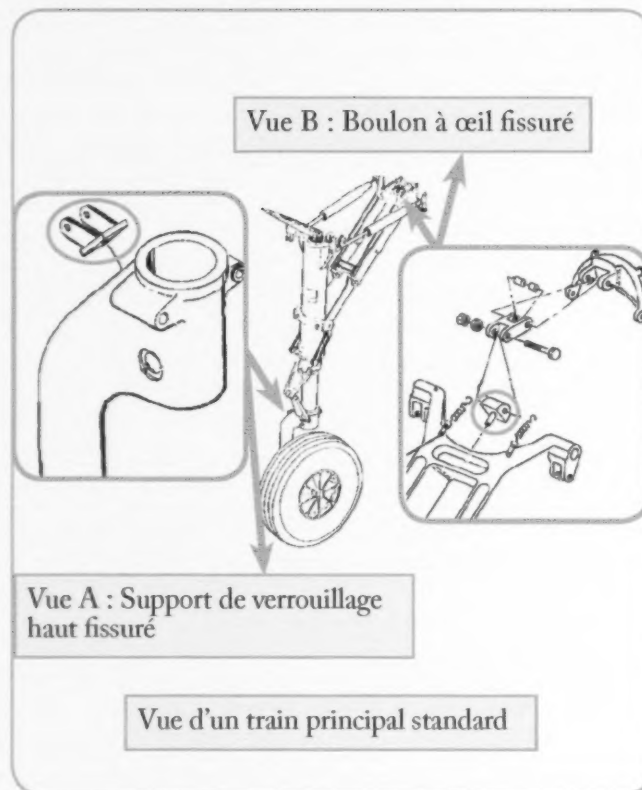
Dans le cadre d'une inspection aux 5 ans du train principal, le technicien en essais non destructifs (END) a trouvé des fissures dans le support de verrouillage haut (Vue A) et dans le boulon à œil de la contrefiche (Vue B).

Le programme d'inspection et de maintenance du constructeur n'oblige pas les END des articles défectueux de ce train lors de son inspection aux 5 ans, et c'est grâce à l'initiative proactive du spécialiste de la maintenance que ces fissures ont été trouvées.

Comme l'a mentionné le spécialiste de la maintenance, on croit que même dans le cas d'une défaillance totale du boulon à œil et du support de verrouillage haut, en raison de la redondance de la conception, le train aurait fonctionné en toute sécurité, même si on peut y trouver des anomalies opérationnelles.

Transports Canada, Aviation civile informe tous les propriétaires, exploitants et spécialistes de la maintenance de cet état possible du train principal. ✖

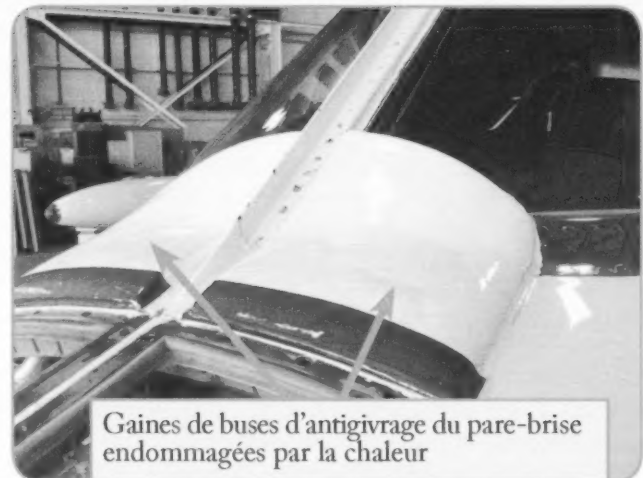
L'équipage de conduite a signalé qu'un voyant principal d'avertissement de surchauffe de fenêtre s'est allumé pendant le vol de croisière à 40 000 pieds alors que la température extérieure ambiante était de -55 degrés C.

Le service de maintenance a recherché la cause de l'anomalie et a découvert que la soupape de modulation d'air dynamique du pare-brise avait subi une défaillance interne (l'arbre d'entrée s'était séparé des soufflets internes). La soupape en question a été remplacé et l'essai de fonctionnement a révélé que le système était de nouveau en bon état de service.

Gaines de buses d'antigivrage du pare-brise endommagées par la chaleur

La défaillance de la soupape de modulation d'air dynamique du pare-brise a entraîné des dommages considérables aux gaines des buses d'antigivrage pare-brise gauche et droite.

Les gaines gauche et droite ont été retiré pour les réparer et les pare-brises ont été inspecté à la recherche de fissures.

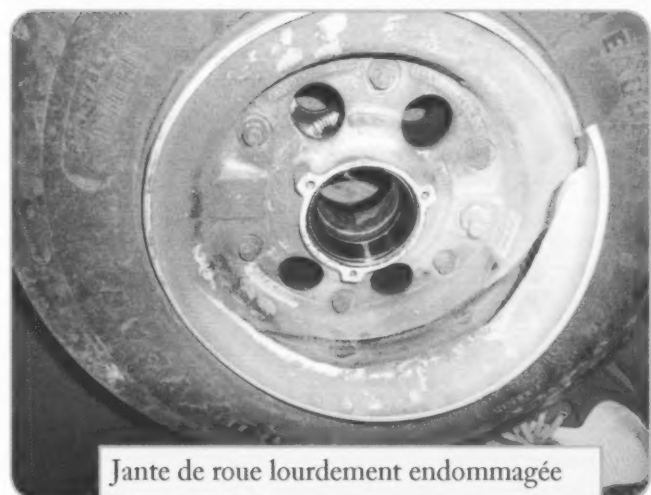
L'équipage de conduite a signalé la défaillance d'un pneu survenu pendant le roulage à l'atterrissage. L'entretien du pneu avait été fait le jour précédent et aucune anomalie avait été signalée. La jante extérieure de la roue n° 3 du train principal était lourdement endommagée et présentait une fissure qui partait du rebord de la jante pour parcourir près de la moitié de la circonférence de la jante.

Jante de roue lourdement endommagée

L'aéronef a été inspecté à la recherche de dommages causés par des corps étrangers, la roue en question a été remplacé et l'aéronef a été remis en service.

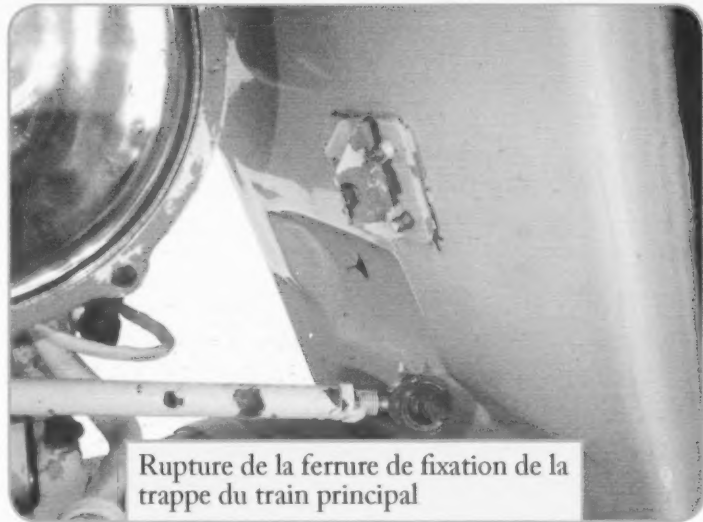
Au décollage, pendant le roulage au départ, l'équipe d'entretien a avisé l'équipage de conduite que la trappe gauche du train principal claquait au vent. Juste avant, un Sikorsky S-92 était en marche très près de l'aéronef, provoquant un violent balancement de ce dernier. Il est soupçonné que la déflexion vers le bas provoquée par l'hélicoptère ait provoqué le fissurage de la ferrure de la trappe du train, car aucune saleté n'indiquait la présence d'une fissure préexistante.

L'installation adéquate de cette fixation est critique pour garantir l'intégrité des ferrures.

Rupture de la ferrure de fixation de la trappe du train principal

Il est également essentiel de souligner qu'après toute forme de manœuvre préjudiciable d'un aéronef, dans les airs ou au sol, une inspection de maintenance spécifique soit faite pour empêcher les scénarios comme celui décrit dans le présent article. ✱

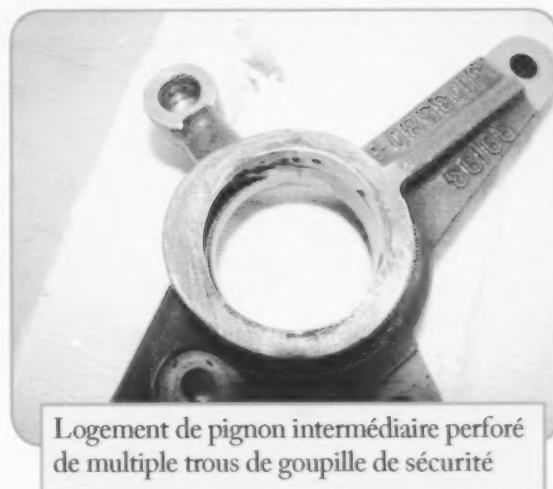
On a signalé dans un rapport de maintenance que le moteur droit d'un aéronef avait subi une extinction à quelque 40 milles de la piste. L'atterrissage s'est toutefois déroulé sans incident. Le diagnostic de défaillance a révélé une défaillance de l'entraînement interne de la pompe carburant du moteur.

L'arrêt du moteur a été causé par une perte d'entraînement de la pompe carburant et du régulateur carburant, elle-même causée par un coussinet de pignon intermédiaire qui est sorti de son logement, ce qui a permis au pignon de migrer hors de sa position et de perdre ainsi tout contact avec les autres engrenages du système. Au cours de son historique de service, le composant en question avait été révisé et le coussinet avait été remplacé sans doute à plusieurs reprises. On ignore combien de fois cette procédure a été appliquée sur le composant en question, car puisqu'il ne s'agit pas d'une pièce identifiée par un numéro de série, elle n'a pas fait l'objet d'un suivi.

Logement de pignon intermédiaire perforé de multiple trous de goupille de sécurité

À mesure que les moteurs et les cellules des aéronefs vieillissent, les spécialistes de la maintenance et de la révision doivent être particulièrement vigilants pour trouver toute usure inhabituelle que les fabricants n'auraient pas pu prévoir au moment de la conception du produit. Toutes les personnes liées à l'industrie de l'aviation sont et demeureront préoccupées par les grands défis posés par les aéronefs vieillissants. ✂

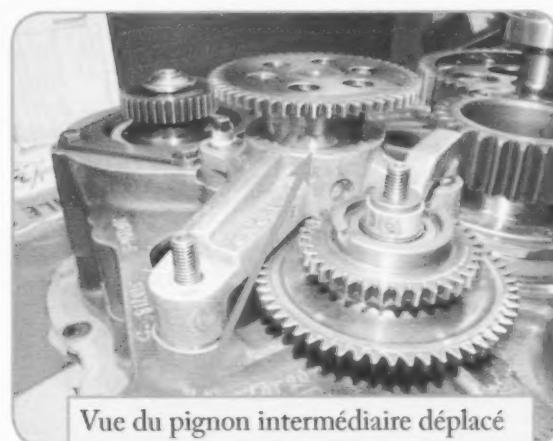
Vue du pignon intermédiaire déplacé

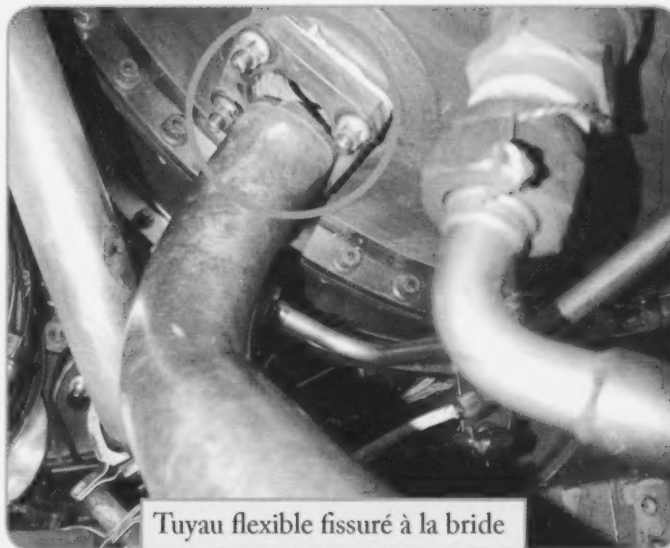
Lors d'essais au sol d'un moteur visant à vérifier l'équilibrage dynamique non planifié d'une hélice, le tuyau flexible de prélèvement d'air p3 du moteur droit s'est fissuré à la bride et s'est détaché du carter du moteur, ce qui a donné lieu à des températures anormales des gaz d'échappement, à une perte de puissance et à une panne du circuit de pressurisation (seulement de l'alimentation du moteur droit) ainsi que du circuit d'antigivrage de l'entrée d'air moteur.

Le tuyau flexible s'est desserré et s'est usé par frottement contre le conduit de pulvérisation de l'extincteur du moteur droit en provoquant la défektivité. L'air chaud provenant de la bride endommagée a brûlé des fils électriques, ce qui a provoqué une panne de l'ordinateur du moteur droit, une fluctuation de l'indication de la température et la fonte des joints du capotage du moteur dans la zone 1.

Tuyau flexible fissuré à la bride

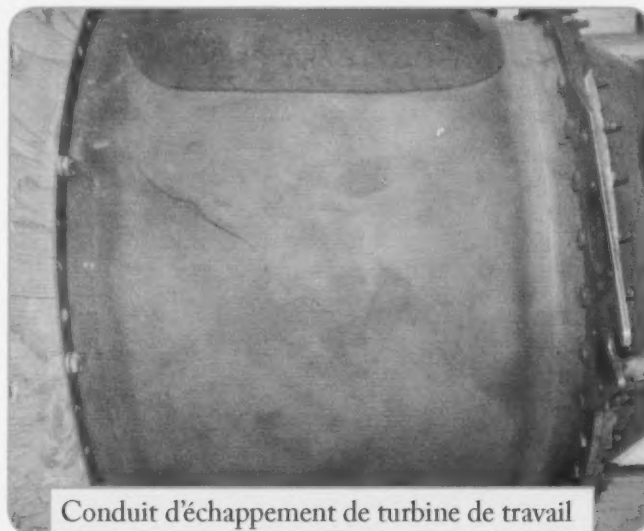
Dans le cadre d'une inspection de routine, une fissure a été découverte sur le conduit d'échappement de la turbine de travail entre les brides « b » et « c ».

*Le fait que cette fissure a été découverte lors d'une inspection de routine laisse croire que la fissure a pris naissance et s'est propagée très rapidement. Ce cas met en évidence l'importance d'effectuer avec minutie même les inspections les plus routinières. Félicitations au technicien qui a découvert cette fissure situé sur la partie supérieure du moteur d'un aéronef DHC-6. Ce n'est pas l'endroit le plus facile pour accéder!**

Conduit d'échappement de turbine de travail

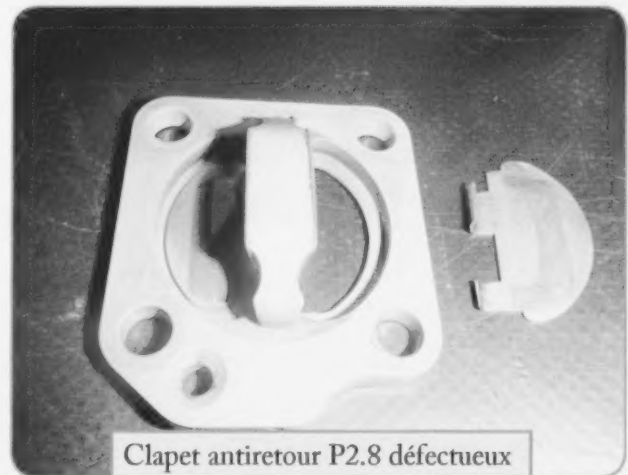
Le bulletin de service 41042 avait introduit un clapet antiretour plus robuste muni de charnières et d'une surface de contact améliorées pour le papillon. Il est évident qu'il existe tout de même un risque de mauvais fonctionnement du clapet (en raison du milieu hostile dans lequel il se trouve). Transports Canada, Aviation civile recommande que les spécialistes de la maintenance inspectent cette surface conformément aux directives de maintenance et chaque fois qu'ils peuvent y accéder. ✱

Clapet antiretour P2.8 défectueux

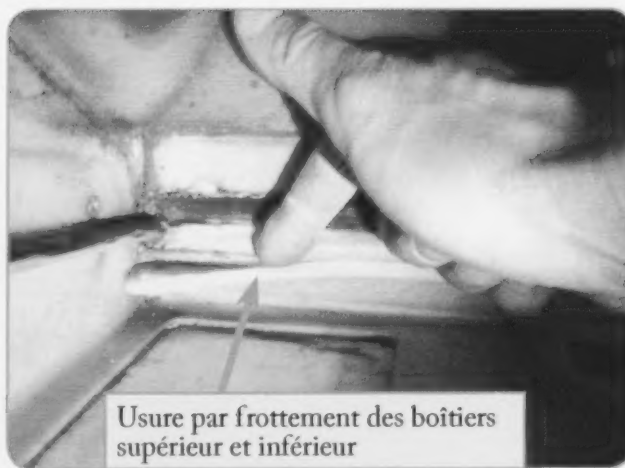
Dans le cadre d'une inspection « T » sur un AS350 B2 muni d'un FDC/Aérofiltre, une fissure dans la fibre de verre a été découverte. La fibre de verre était usée sur la bride arrière, à l'endroit où le boîtier supérieur portant la référence (réf.) 1350A3-1 entre en contact avec le boîtier inférieur portant la réf. 1350A4-3. Le boîtier inférieur a causé des dommages d'usure par frottement au boîtier supérieur. Si ces dommages n'avaient pas été découverts, la bride arrière aurait pu s'user complètement et être ingérée par le moteur.

Usure par frottement des boîtiers supérieur et inférieur

On avise les spécialistes de la maintenance ayant mis en oeuvre ce CTS de faire attention à cette région lors d'une installation et d'une inspection. ✱

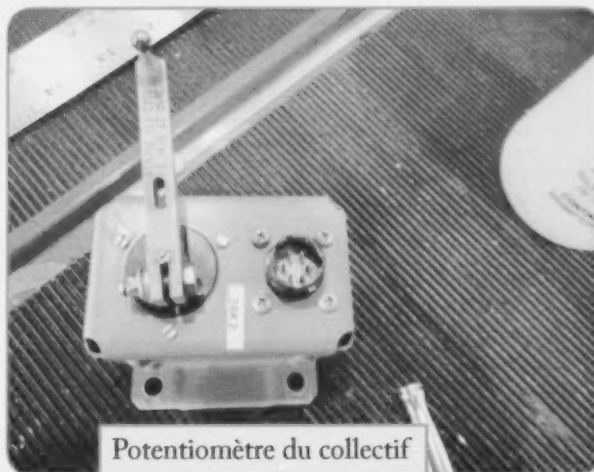
Après discussion avec le pilote concernant le code de défautuosité ainsi que la coupure et le rétablissement de l'alimentation sur l'aéronef, comme il n'y avait aucune indication du voyant jaune du régulateur ni aucune défautuosité, il est retourné à la base.

Au retour à la base, on a examiné le collectif sur le VEMD (écran d'affichage multifonction du moteur du véhicule), et il a présenté un signal constant sur toute sa plage de manoeuvre. Après la première défautuosité, l'appareil a volé environ 3,5 heures sans autre incident.

Potentiomètre du collectif

Eurocopter a publié le bulletin de service d'alerte 76.00.18, lequel introduit une modification visant l'élimination du risque de chute du régime rotor en vol. Cette modification nécessitait la remise à neuf du faisceau électrique raccordant le module de commande (DECU) de l'ordinateur du moteur au potentiomètre anticipateur du moteur, pour éliminer toute longueur excédentaire et toute boucle en provenance de ce faisceau électrique. ✱

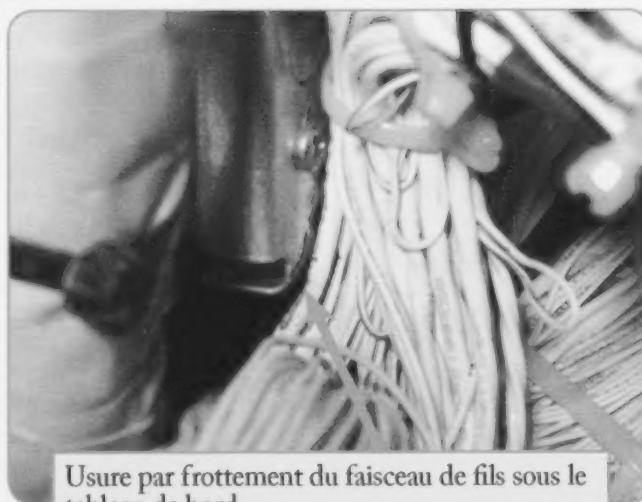
Anomalie très difficile à repérer. L'exploitant a ajouté qu'il avait inspecté le reste de la flotte sans trouver aucune anomalie similaire. ✱

Usure par frottement du faisceau de fils sous le tableau de bord

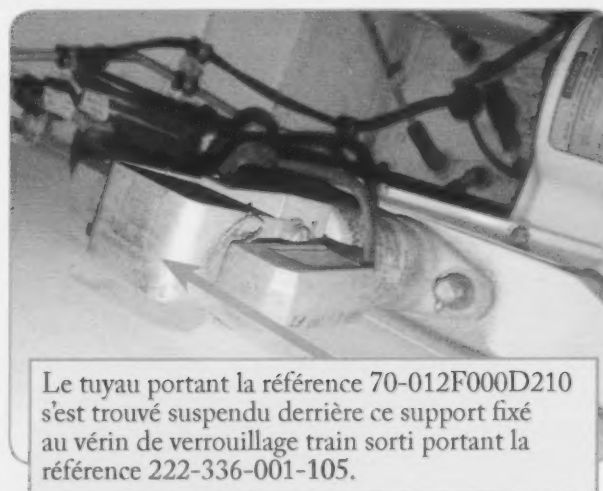
Un hélicoptère se trouvait en approche lorsque le pilote a tenté de sortir le train d'atterrissage escamotable sans obtenir d'indication du voyant de signalisation vert relativement au train principal gauche.

Le tuyau portant la référence 70-012F000D210 s'est trouvé suspendu derrière ce support fixé au vérin de verrouillage train sorti portant la référence 222-336-001-105.

Un technicien d'entretien d'aéronef (TEA) est arrivé et a établi que le tuyau de frein de la roue gauche portant la référence (réf.) 70-012F000D210 était suspendu au vérin de verrouillage train sorti portant la réf. 222-336-001-105 et empêchait la sortie du train gauche. Le TEA a réussi à libérer le tuyau de frein et à sortir le train gauche.

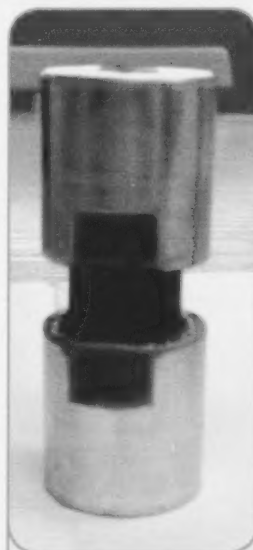
Figure 1

Pendant l'évaluation, l'exploitant a soupçonné que la cause de la défaillance du boulon du joint universel pouvait être de la corrosion sous tension pouvant découler d'un couple de serrage excessif du contre-écrou qui aurait pu être aggravée par les environnements opérationnels antérieurs de l'aéronef. À titre de mesure de précaution supplémentaire, l'exploitant a retiré tous les boulons de joint universel de transmission des volets (quantité 4, référence (réf.) 65-76606-1 et quantité 4, réf. 65-76607-1) pour les soumettre à un contrôle magnétoscopique, ce qui a permis de constater qu'un deuxième boulon présentait une fissure capillaire, comme on peut le voir à la figure 3.

Écrou de retenue et extrémité fileté du boulon manquants

Le nouveau boulon est fait d'un matériau plus résistant à la corrosion sous tension et on a ajouté à l'ensemble un écrou crénelé autobloquant muni d'une goupille de sécurité pour prévenir tout risque de dévissage et de perte du boulon.

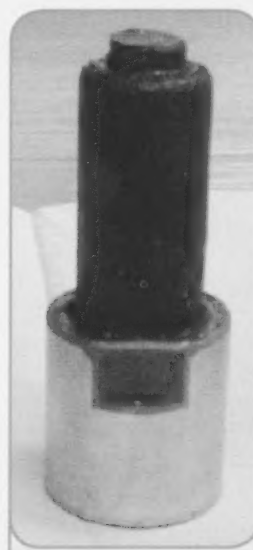
Figure 2

Extrémité fileté du boulon manquante et corrosion importante

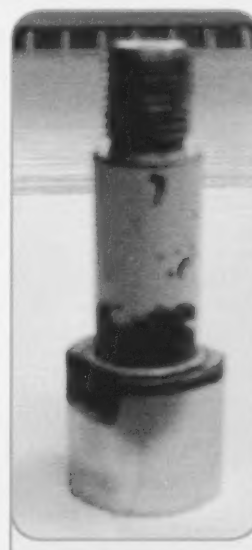
Figure 3

Extrémité fileté du boulon de joint universel intacte, mais présence d'une fissure capillaire
